Adeguamento alle norme vigenti in materia antisismica ed
efficientamento energetico di n.24 alloggi di edilizia
economico-popolare in via Vallonello e riqualificazione degli
spazi pubblici esterni.-

Relazione geologica

ELABORATO	STUDIO GEOLOGICO
------------------	------------------

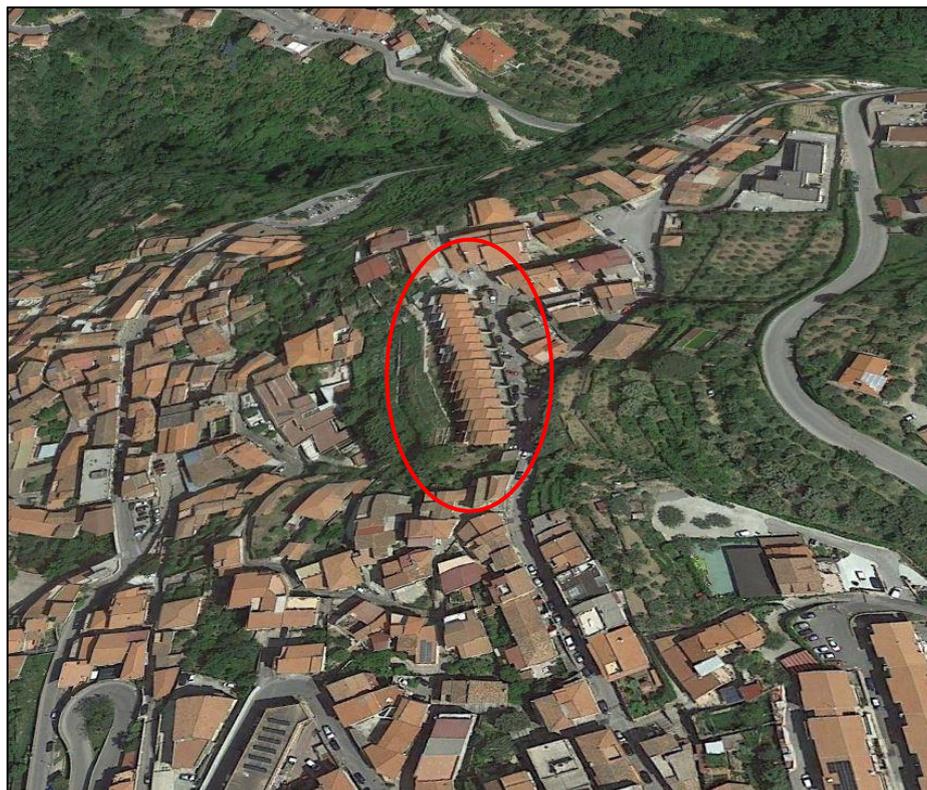
Figura 1 - foto aerea in 3D con ubicazione del sito di progetto

In particolare, il sito interessato dalla realizzazione delle opere in progetto si trova nel centro urbano di Sant'Angelo di Brolo (Figura 1) ad una quota di circa 370 m s.l.m., in via Vallonello, sulla spianata di uno dei numerosi terrazzamenti antropici che caratterizzano i versanti di quest'area.

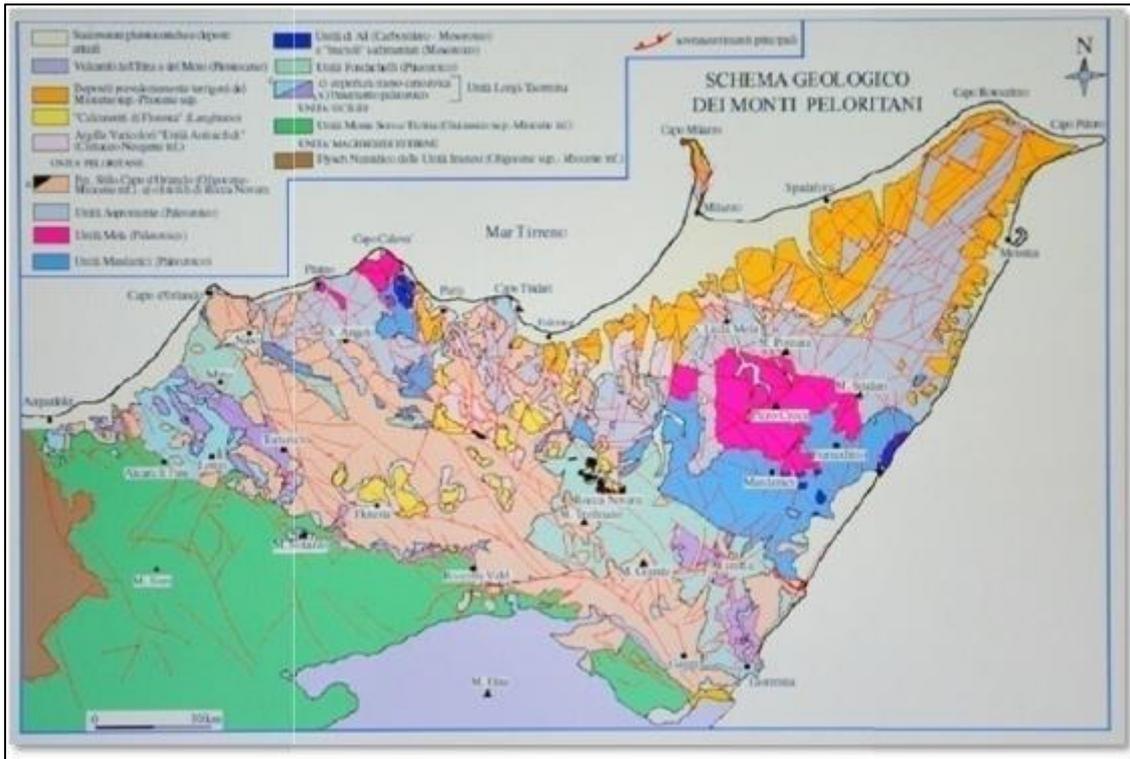
Figura 2 - Scheda geologico - strutturale dei Monti Peloritani

Il Flysch di Capo d'Orlando è costituito da una copertura molassica databile in dettaglio al Chattiano- Burdigaliano inf. (LENTINI ET ALII, 1995), che sutura i contatti tettonici di ricoprimento al tetto delle unità del basamento cristallino kabilo/calabride (Paleozoico), costituenti il margine geometricamente più elevato ed esterno della catena orogenica siciliana. Tali unità risultano impilate in una complessa struttura a scaglie con vergenza africana e costituiscono l'ossatura dei monti Peloritani, parte meridionale dell'arco (Figura 2).

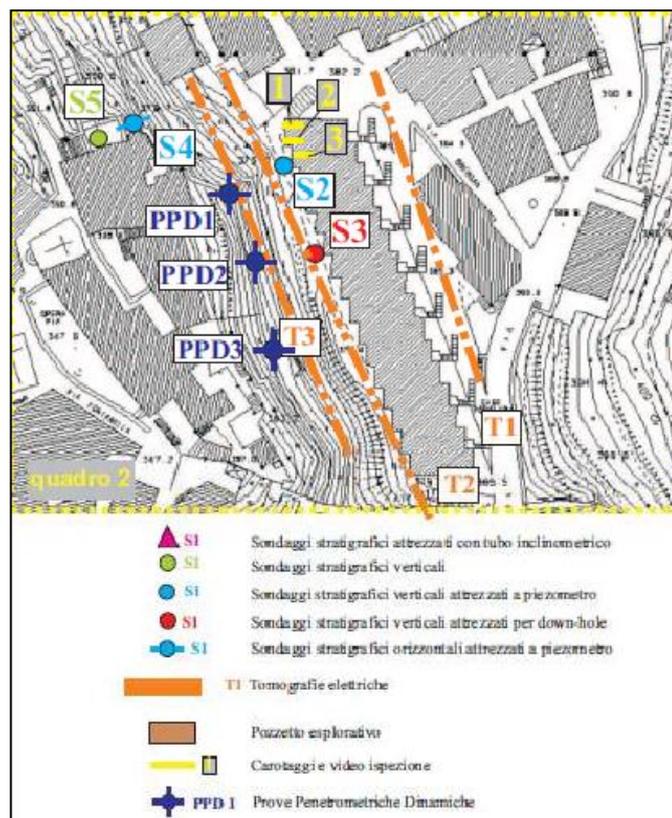
Figura 3 - Riepilogo indagini eseguite in lavori precedenti nell'area di progetto

SEZ A-A. I carotaggi eseguiti hanno (Figura 3) intercettato il Flysch di Capo d'Orlando, tuttavia le stratigrafie hanno evidenziato significative differenze tra la direttrice longitudinale sul fronte delle IACP ed i sondaggi realizzati a Nord del Palazzo Giuffrè, recentemente ristrutturato.

Nella prima zona entrambi i sondaggi hanno intercettato al tetto del substrato un intervallo di riporto sabbioso arenaceo rilevante variabile tra (5.00) m in S2 e (7.70 m) in S3 probabilmente accumulato sul pendio durante le fasi di scavo per la realizzazione delle case popolari. In particolare lungo la verticale S2, sotto tale intervallo e fino alla profondità di (10.00) m circa, è stato carotato un ulteriore tratto incoerente ricco in elementi vegetali ed altri materiali (residui metallici, lattine in alluminio) che fanno pensare a materiali di discarica.

La sezione passa tra i carotaggi S2 ed S3 ed intercettata al tetto del substrato un intervallo di riporto sabbioso di derivazione arenacea rilevante si spessore variabile (5.00-8.00 m), probabilmente accumulato sul pendio durante le fasi di scavo per la realizzazione delle case IACP e coltre detritica.

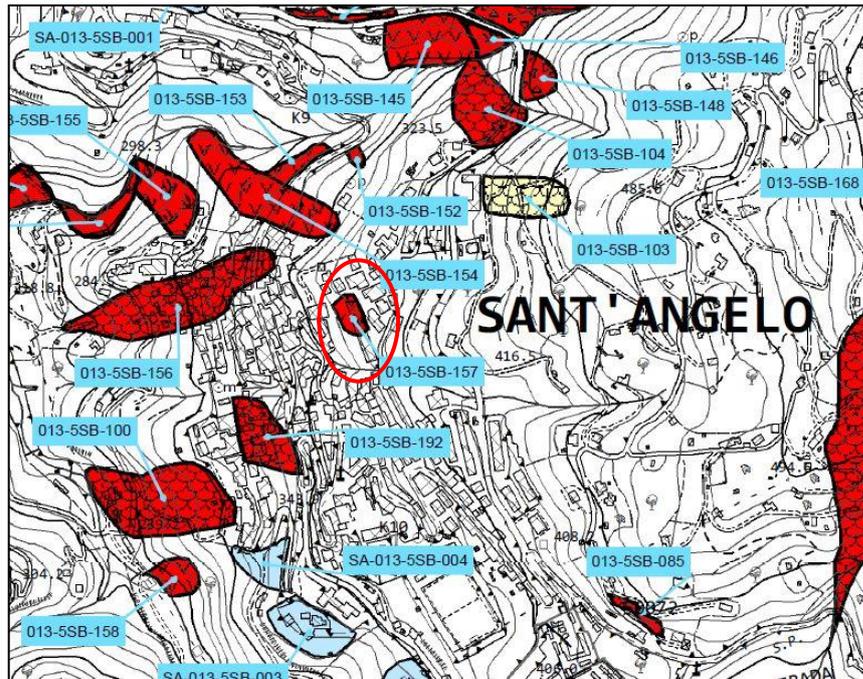
Figura 4 - Stralcio Carta dei Disseti (P.A.I.)

Nella Relazione della Conferenza Programmatica del 28 settembre 2018 (art. 68 del D. Lgs. 3 aprile 2006, n. 152 e ss.mm.ii.), approvata con la Deliberazione della Giunta Regionale n. 4 del 28/05/2019 e successivo Decreto del Presidente della Regione Sicilia n. 5/AdB del 23/12/2019, è stato aggiornato il P.A.I. del territorio comunale di Sant'Angelo di Brolo. Dall'analisi delle documentazioni relative agli studi sopraccitati (Fig. 4) emerge che l'area di stretto interesse è interessata dal seguente codice di dissesto: Centro abitato (case popolari) - 013-5SB-157.

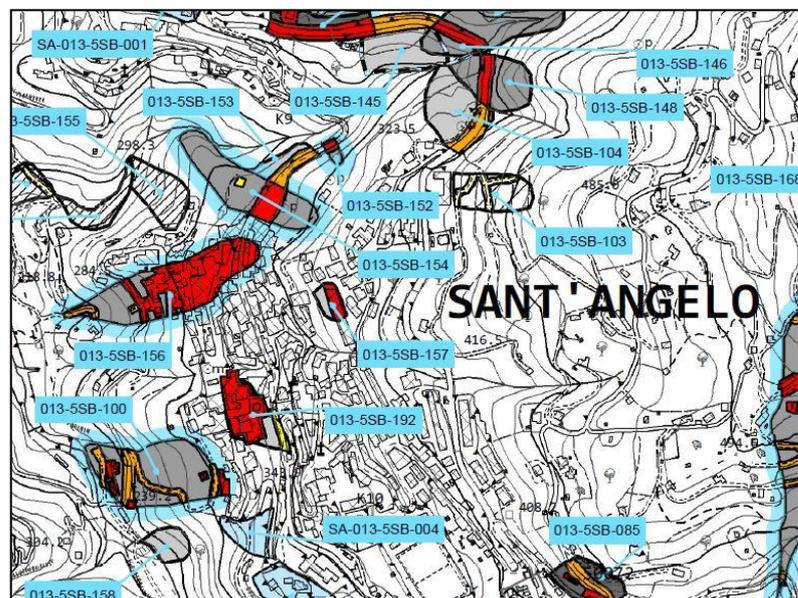
Figura 5 - Stralcio Carta della Pericolosità e del Rischio (P.A.I.)

Nel corso del 2010, a seguito degli eventi di dissesto, si sono manifestati delle lesioni nelle case popolari. L'area è stata oggetto di una vasta campagna d'indagini da parte del Dipartimento Regionale di Protezione Civile. E' stato redatto e avviato, negli ultimi anni, un intervento di consolidamento nell'area, ma ad oggi non si conoscono i risultati del monitoraggio post-operam pertanto l'area viene considerata ancora attiva. Come si evince in Fig. 5, per l'area in dissesto (scorrimento) è stato determinato un livello di pericolosità medio (P2) e i fabbricati (E4) coinvolti sono a rischio molto elevato (R4).

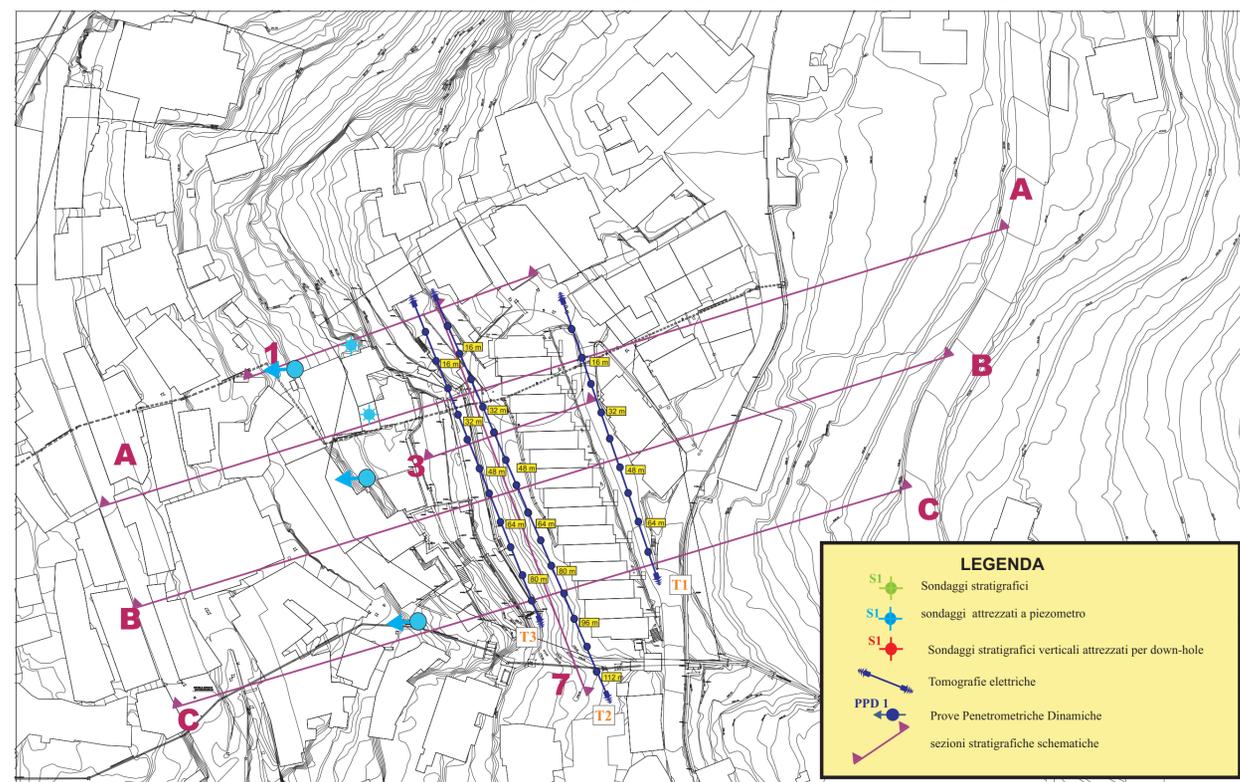
SEZIONI ELETTRICHE TOMOGRAFICHE

Le tracce tomografiche evidenziano (freccia azzurra) una circolazione idrica anomala che è stata messa in diretta relazione con una perdita del civico acquedotto rilevante. Tale perdita, inserendosi in un canale interrato per la raccolta delle acque bianche, defluisce verso il tombino stradale e il cunnettone tombato a monte delle case IACP per poi emergere a valle. Dopo le operazioni di riparazione dell'acquedotto, le emergenze anomale hanno manifestato una progressiva riduzione fino al completo esaurimento sia nel muro sia all'interno del palazzo Giuffrè, rimanendosi solamente in concomitanza con forti afflussi meteorici.

Ulteriori intervalli di misurazioni hanno evidenziato come in concomitanza con periodi piovosi l'afflusso idrico al piezometro sub orizzontale (S4) aumentasse per poi ridiminuire gradatamente facendo ipotizzare una relazione diretta precipitazione/afflusso idrico al piezometro.

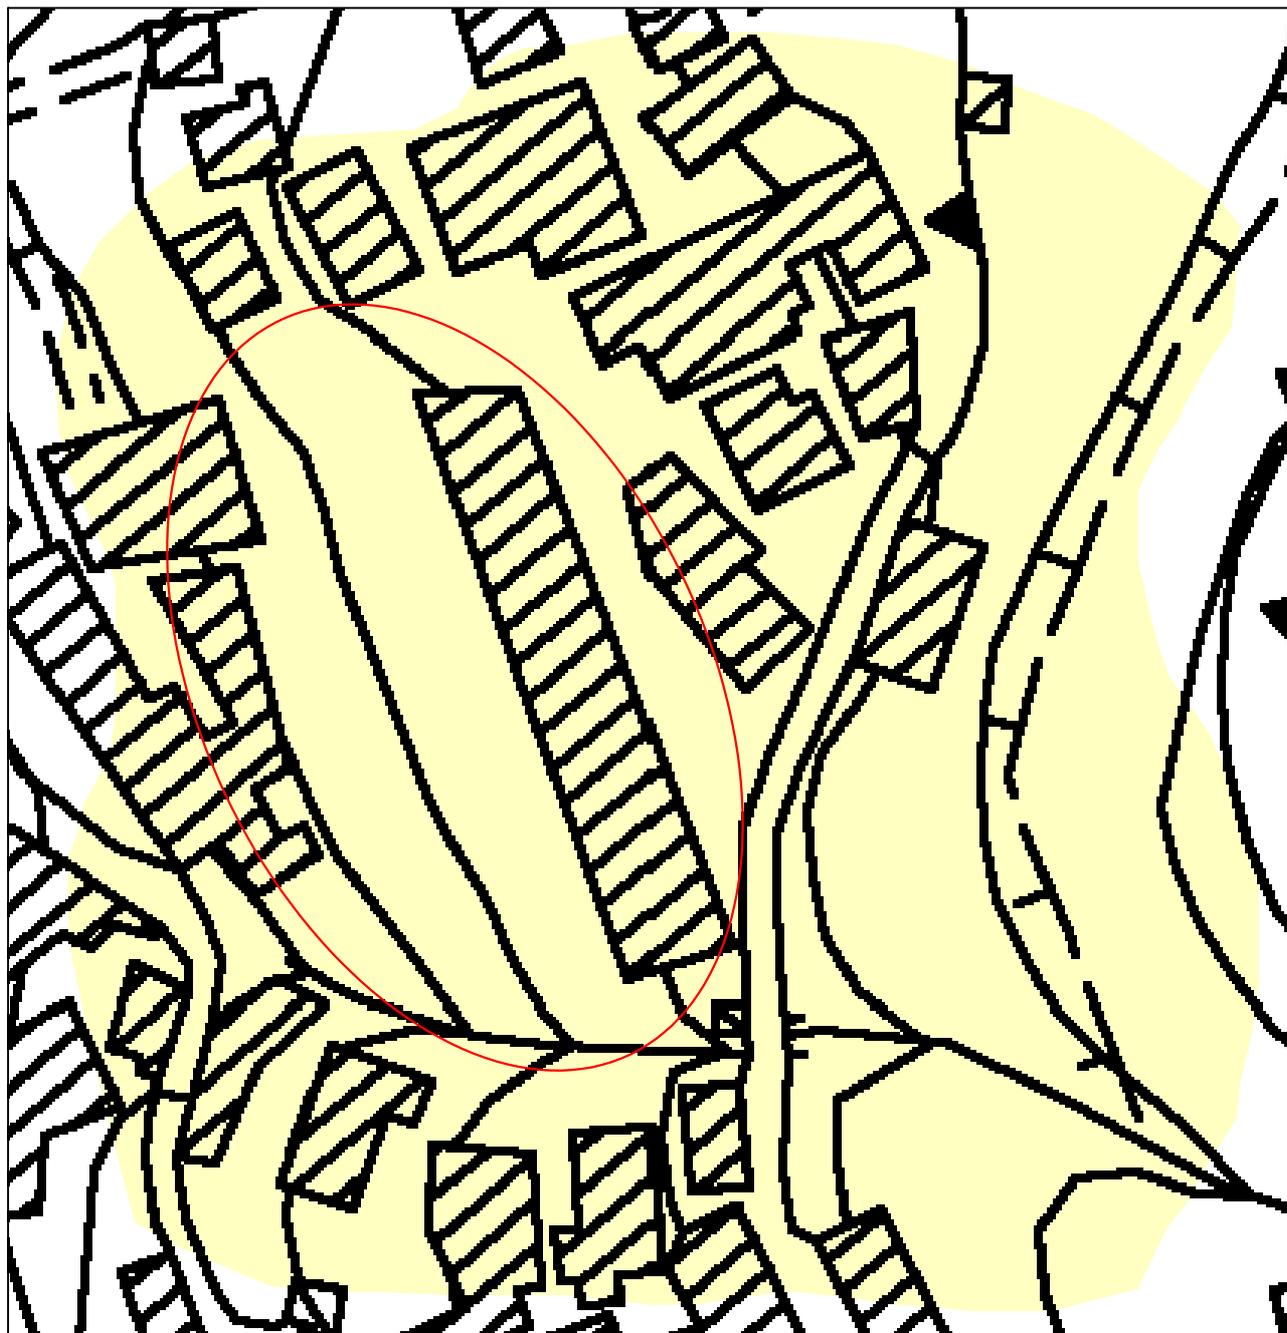
Flysch di Capo d'Orlando (OMar) (Oligocene sup. - Miocene inf.)

Dall'analisi della carta geologica di TAVOLA 4 è possibile osservare che l'area in esame è caratterizzata da estesi affioramenti di terreni sedimentari tardorogeni appartenenti alla Formazione arenaceo-siltosa, conosciuta in letteratura come Flysch di Capo d'Orlando (OMar). In particolare la suddetta formazione geologica risulta essere costituita da:
