STUDIO DI GEOLOGIA ORIFICI-SAPIENZA
Dr. Michele ORIFICI & Dr.ssa Salvatrice SAPIENZA
Sinagra - Via IV Novembre n° 3
Cell. 3394995337 - 3206113149
mail: studio.orifici@gmail.com

ns. rif. 33/2024

Sinagra/S. Angelo di Brolo, Novembre 2024

Ditta committente:	COMUNE DI SANT'ANGELO DI BROLO
Oggetto:	<i>"RIQUALIFICAZIONE RECUPERO ED EFFICIENTAMENTO ENERGETICO DEI CAMPI SPORTIVI POLIVALENTI IN C/DA SAN CARLO CON DESTINAZIONE ALL'ATTIVITÀ AGONISTICA E MULTIDISCIPLINARITÀ DELL'IMPIANTO"</i>
Elaborato progettuale:	Relazione geologica
Allegati:	<ul style="list-style-type: none">- <i>Tav 1 Carta Corografica IGM - Scala 1:25.000</i>- <i>Tav 2 Carta Geologica, Geomorfologica e Idrogeologica- Scala 1:2.000</i>- <i>Tav. 3 Sezioni litostratigrafiche</i>

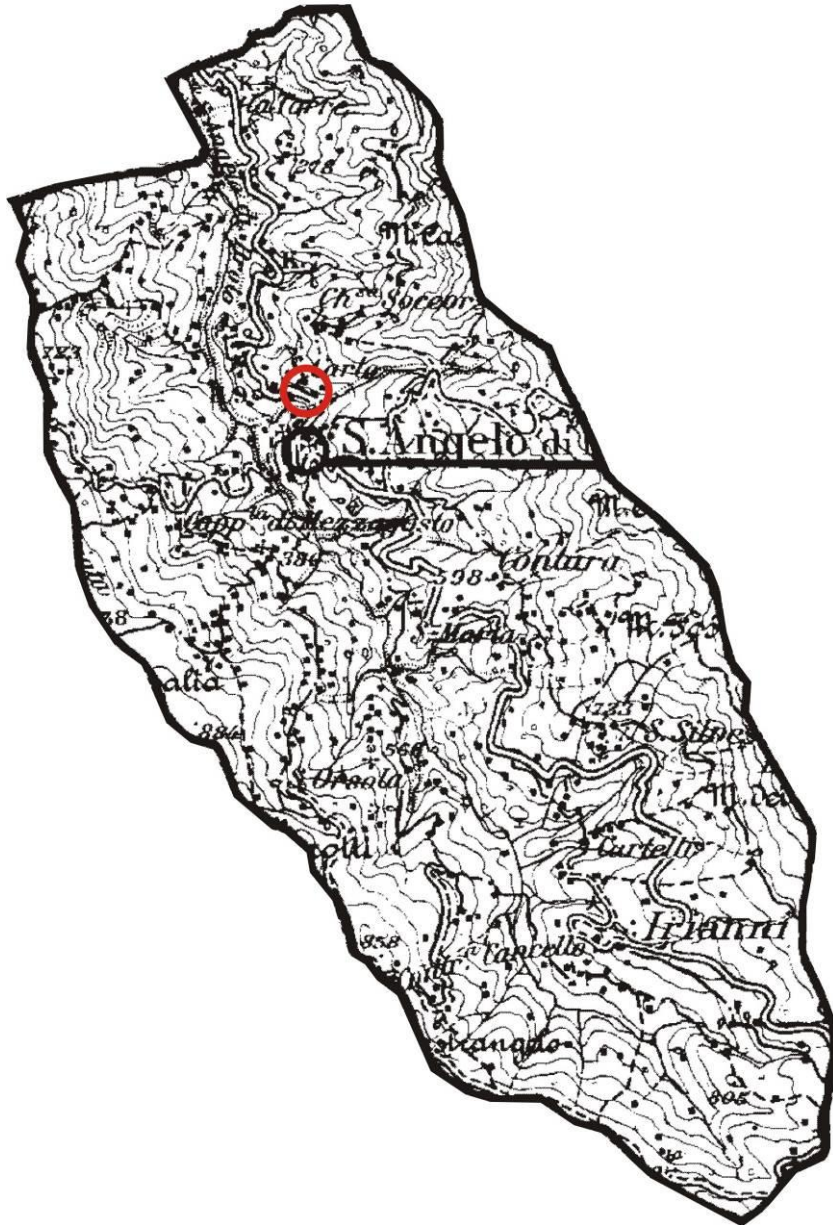
Figura 3 - Territorio di Sant'Angelo di Brolo – il cerchio rosso indica il settore di progetto

La figura 3 mostra l'inquadramento territoriale del comune di Sant'Angelo di Brolo.

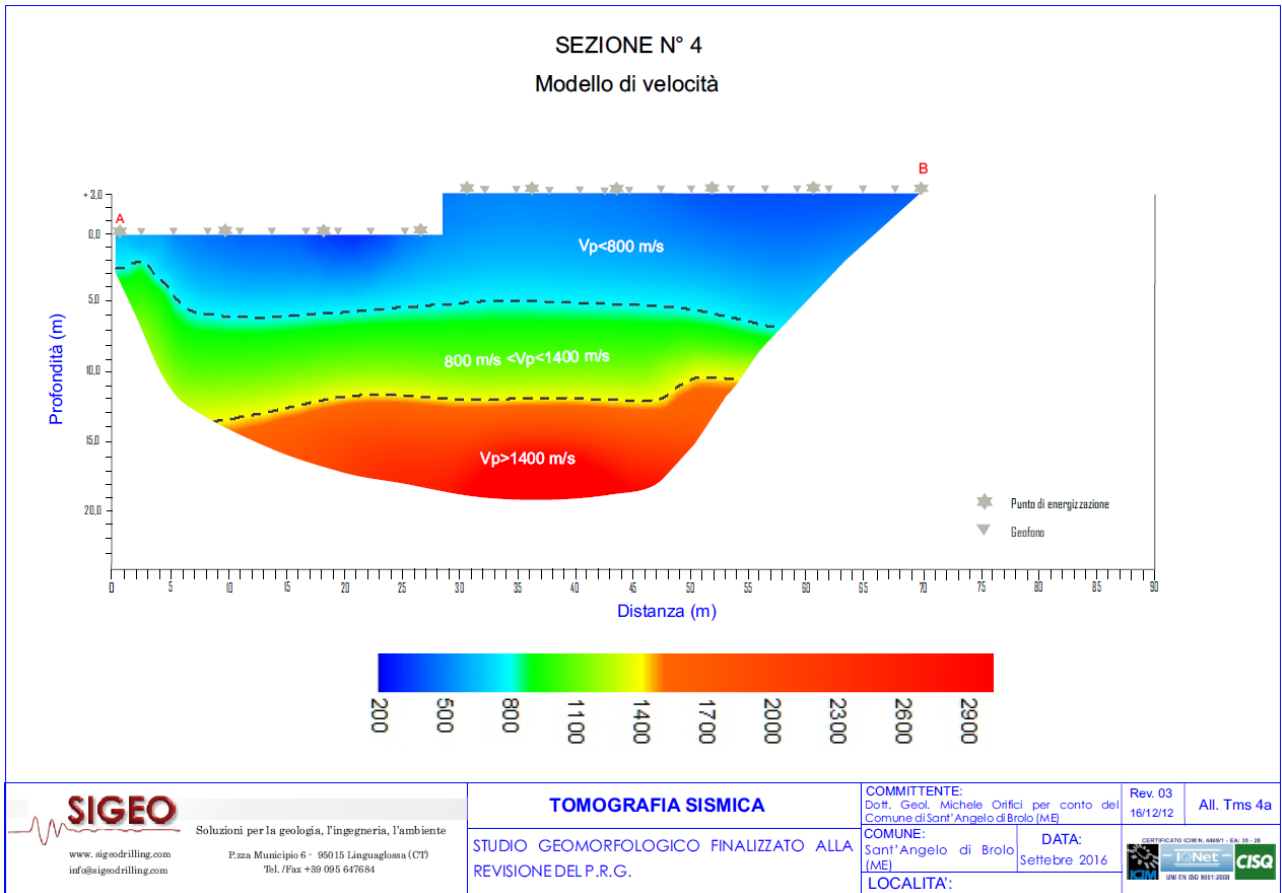
Figura 10 - Sismostratigrafia TS4, indagine sismica a rifrazione eseguita nel settore di progetto nel corso dello studio geologico per l'aggiornamento del PRG (Anno 2016)

L'indagine sismica Ts4 è stata eseguita lungo una direttrice parallela alla prima, circa 10 metri più a monte, lungo i campetti. Gli spessori degli strati con diverso grado di addensamento in questo caso sono significativamente più contenuti state che il primo strato, meno addensato, non supera i 5 metri di spessore, il secondo strato, denso, raggiunge gli 11-12 metri e quello molto denso oltre questa profondità.

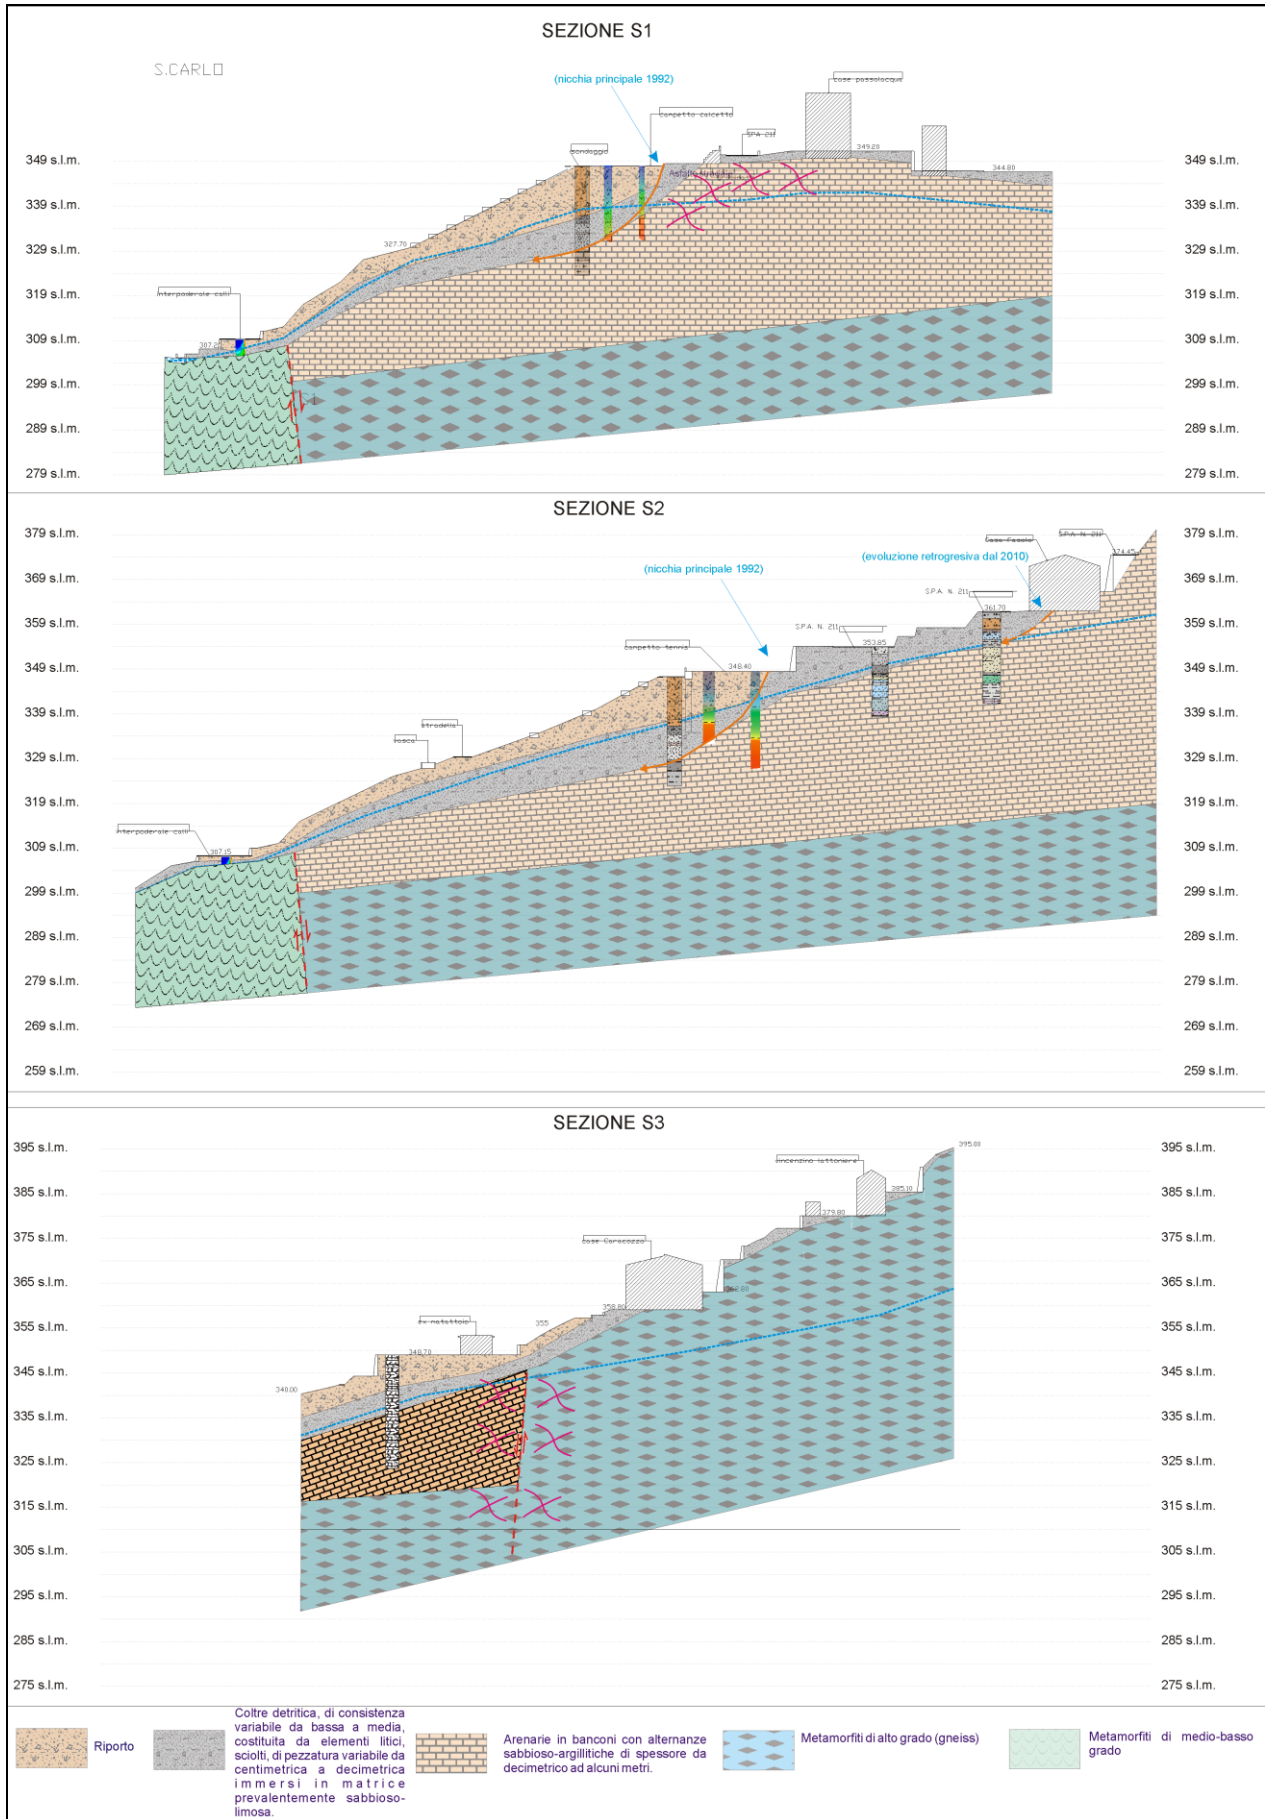
Figura 13 - Sezioni litostratigrafiche

La sezione di riferimento ai fini del modello geologico di progetto è indentificata nella "S1" dove si riscontra la presenza, in corrispondenza degli impianti sportivi, di tre strati con diverso grado di addensamento a sua volta progressivamente crescente.
